# Bauteilprüfung

Prüfung von Fugeneigenschaften eines Abdichtungssystems zwischen Fenster und Baukörper im Neuzustand sowie nach simulierten Kurzzeitbelastungen

Prüfbericht Nr. 11-000668-PR04  
(PB-E03-02-de-01)

Produkt/Bauteil **Abdichtungssystem zwischen Fenster und Baukörper**

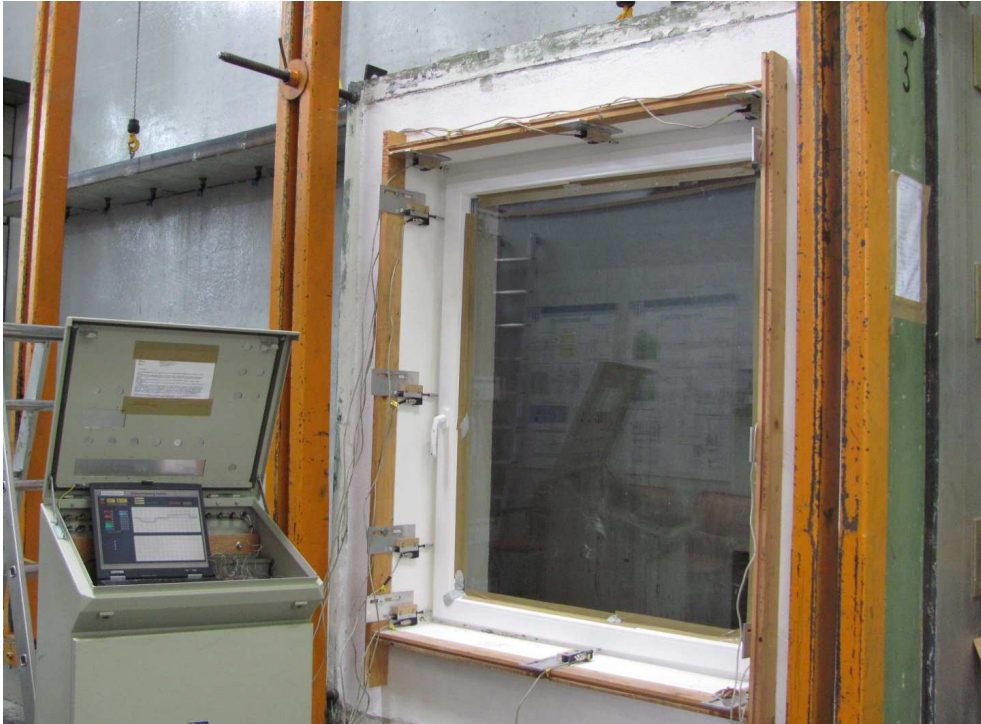
**Bild 1** Probekörperansicht von der Raumseite

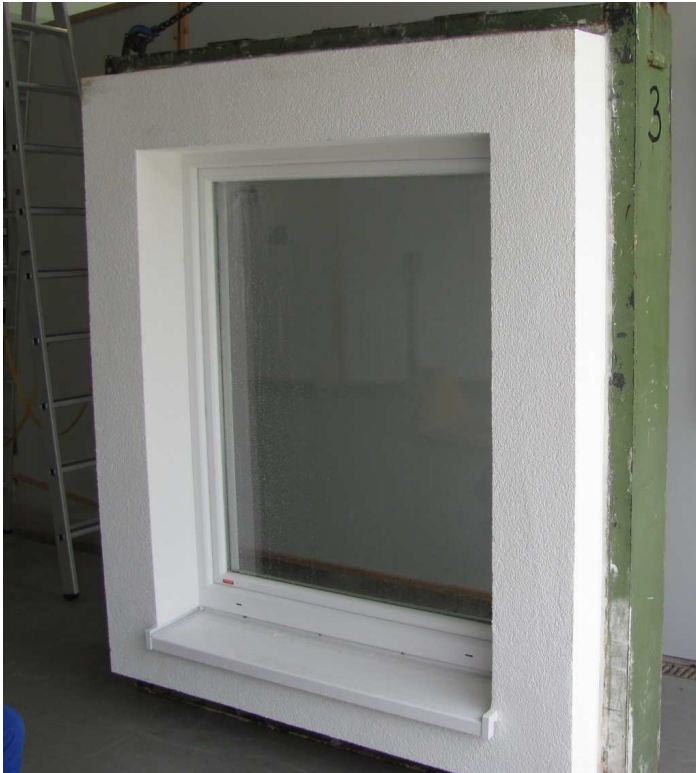
**Bild 1** Probekörperansicht von der Außenseite

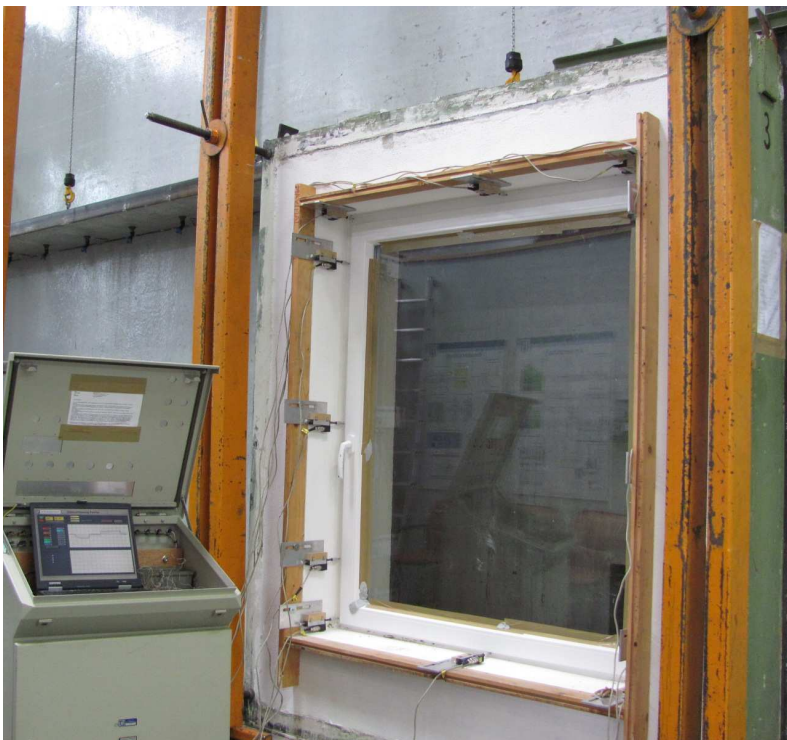
**Bild 2** Probekörperansicht von der Innenseite

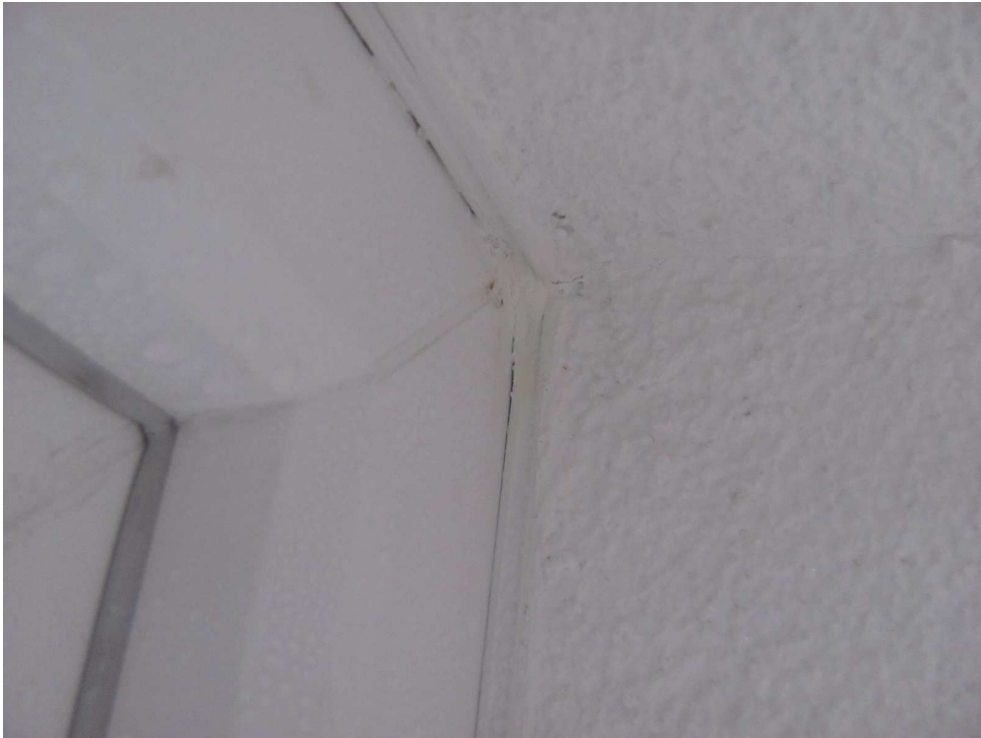
**Bild 3** Obere Eckausbildung, außenseitige Ansicht

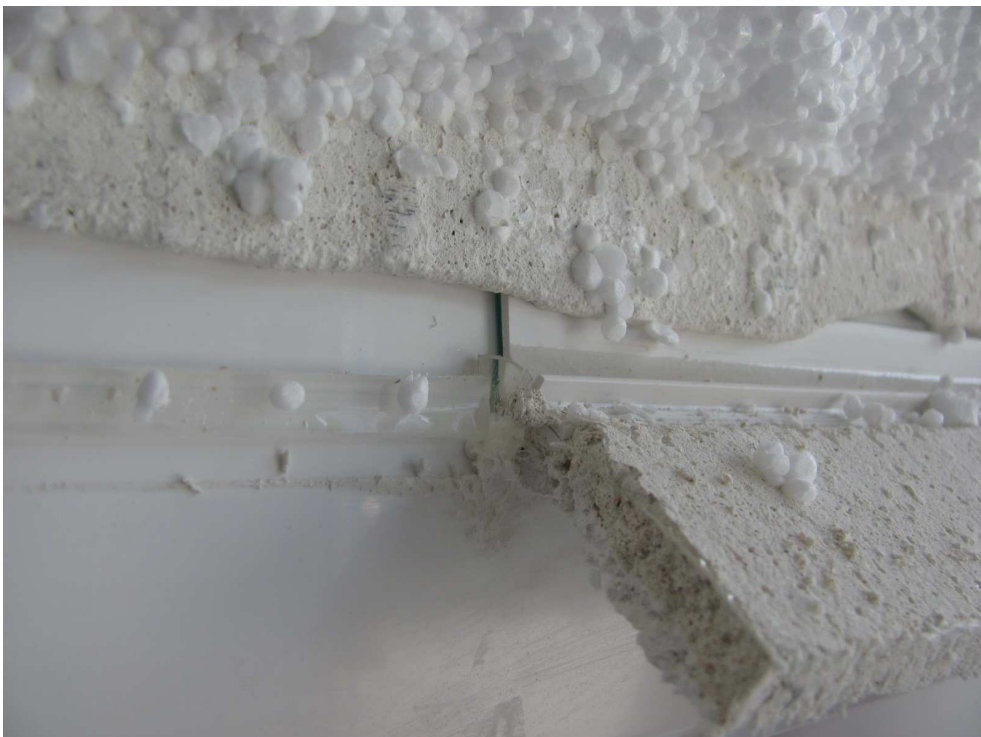
Nach den durchgeführten Prüfungen wurde der Anschlussbereich geöffnet, das Fenster ausgebaut und dabei visuell auf Veränderungen oder Ablösungen untersucht. Dabei waren

**keine Veränderungen**

festzustellen.

**Bild 4** Anputzdichtleiste 3779G teilweise demontiert

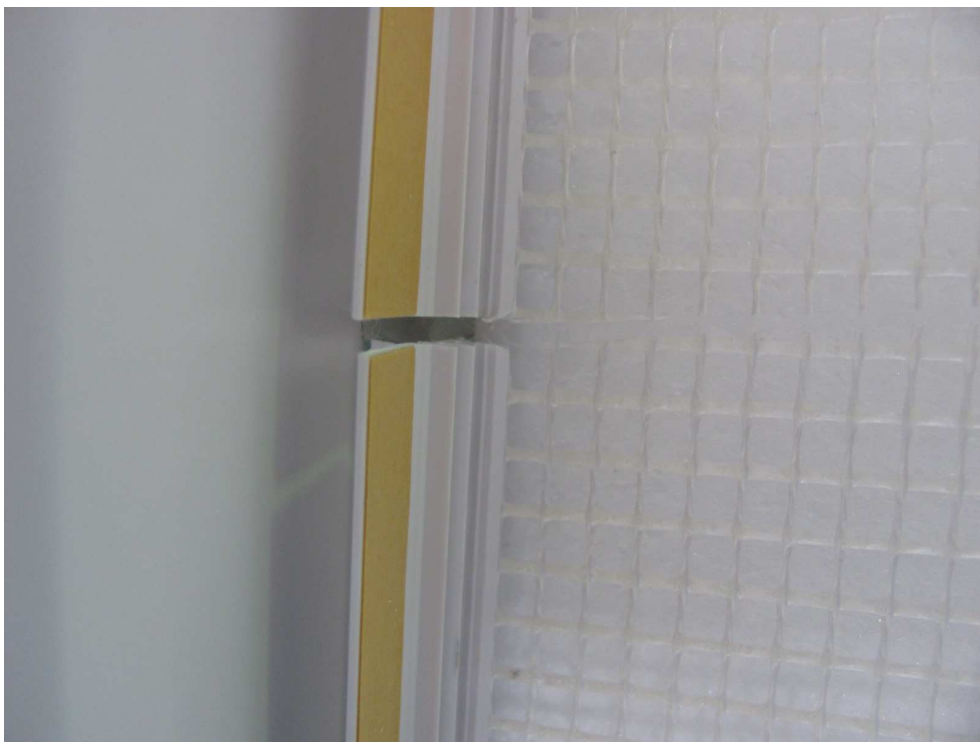
**Bild 5** Detailansicht Stoß mit Gelband

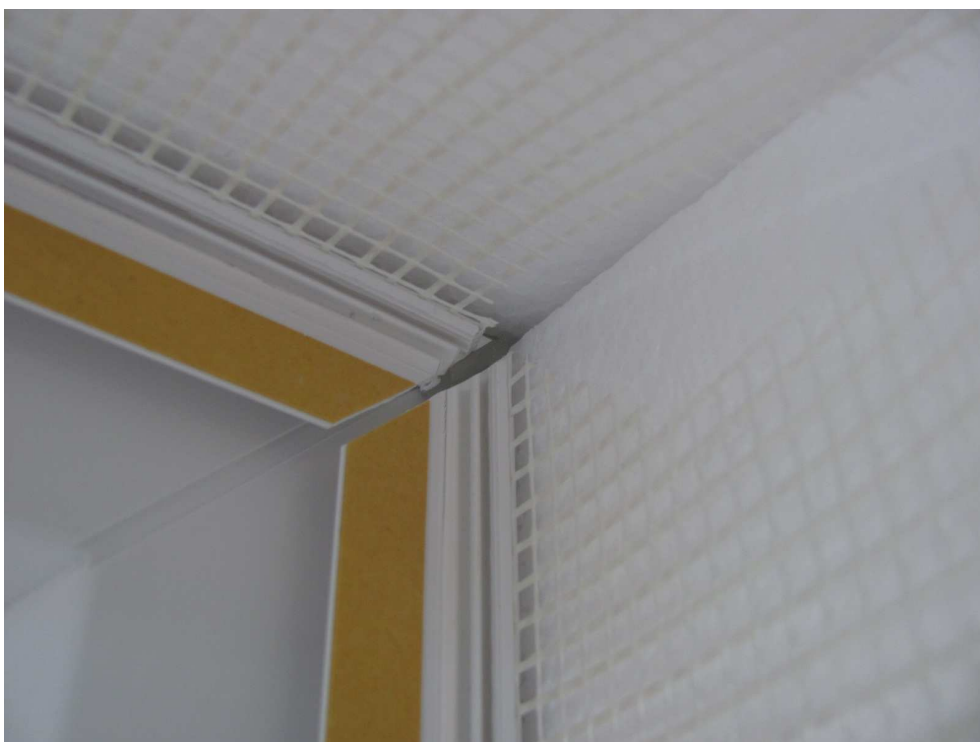
**Bild 6** Detailansicht Gehrungsstoß mit Gelband

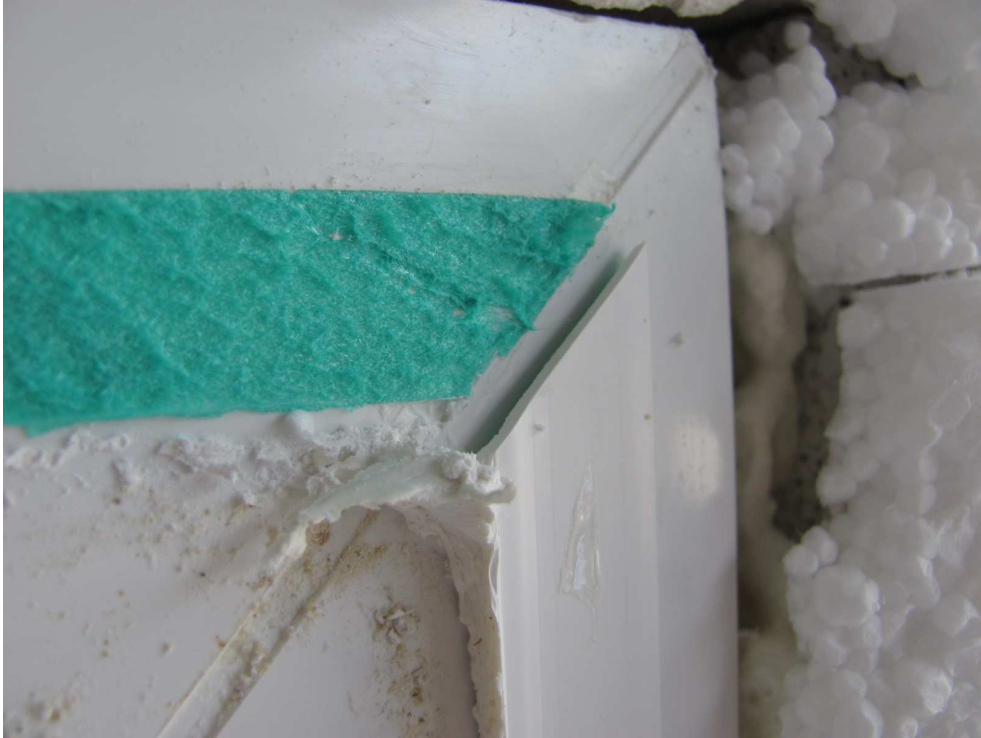
**Bild 7** Demontierte Anputzdichtleiste T-FAL Dichtprofil 3779G

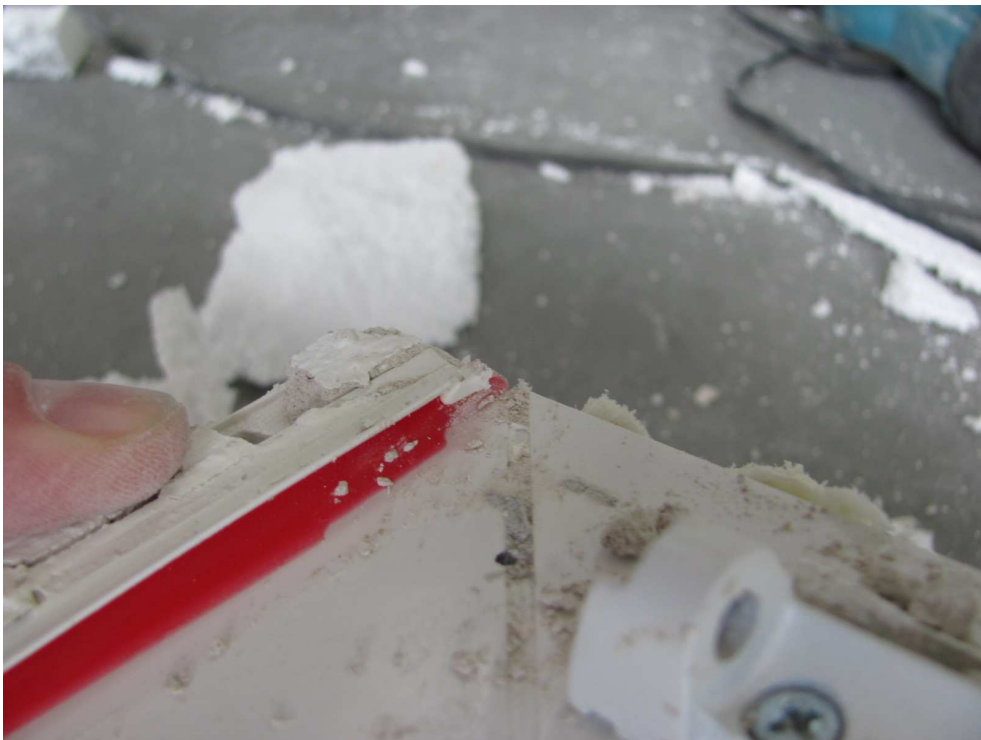
**Bild 8** Demontierte Anputzdichtleiste T-FAL Dichtprofil 3761G
